# HKMO Afet Çalışmaları Ön Raporu

14.02.2023

Kahramanmaraş Depremleri

TMMOB  
Harita ve Kadastro Mühendisleri Odası

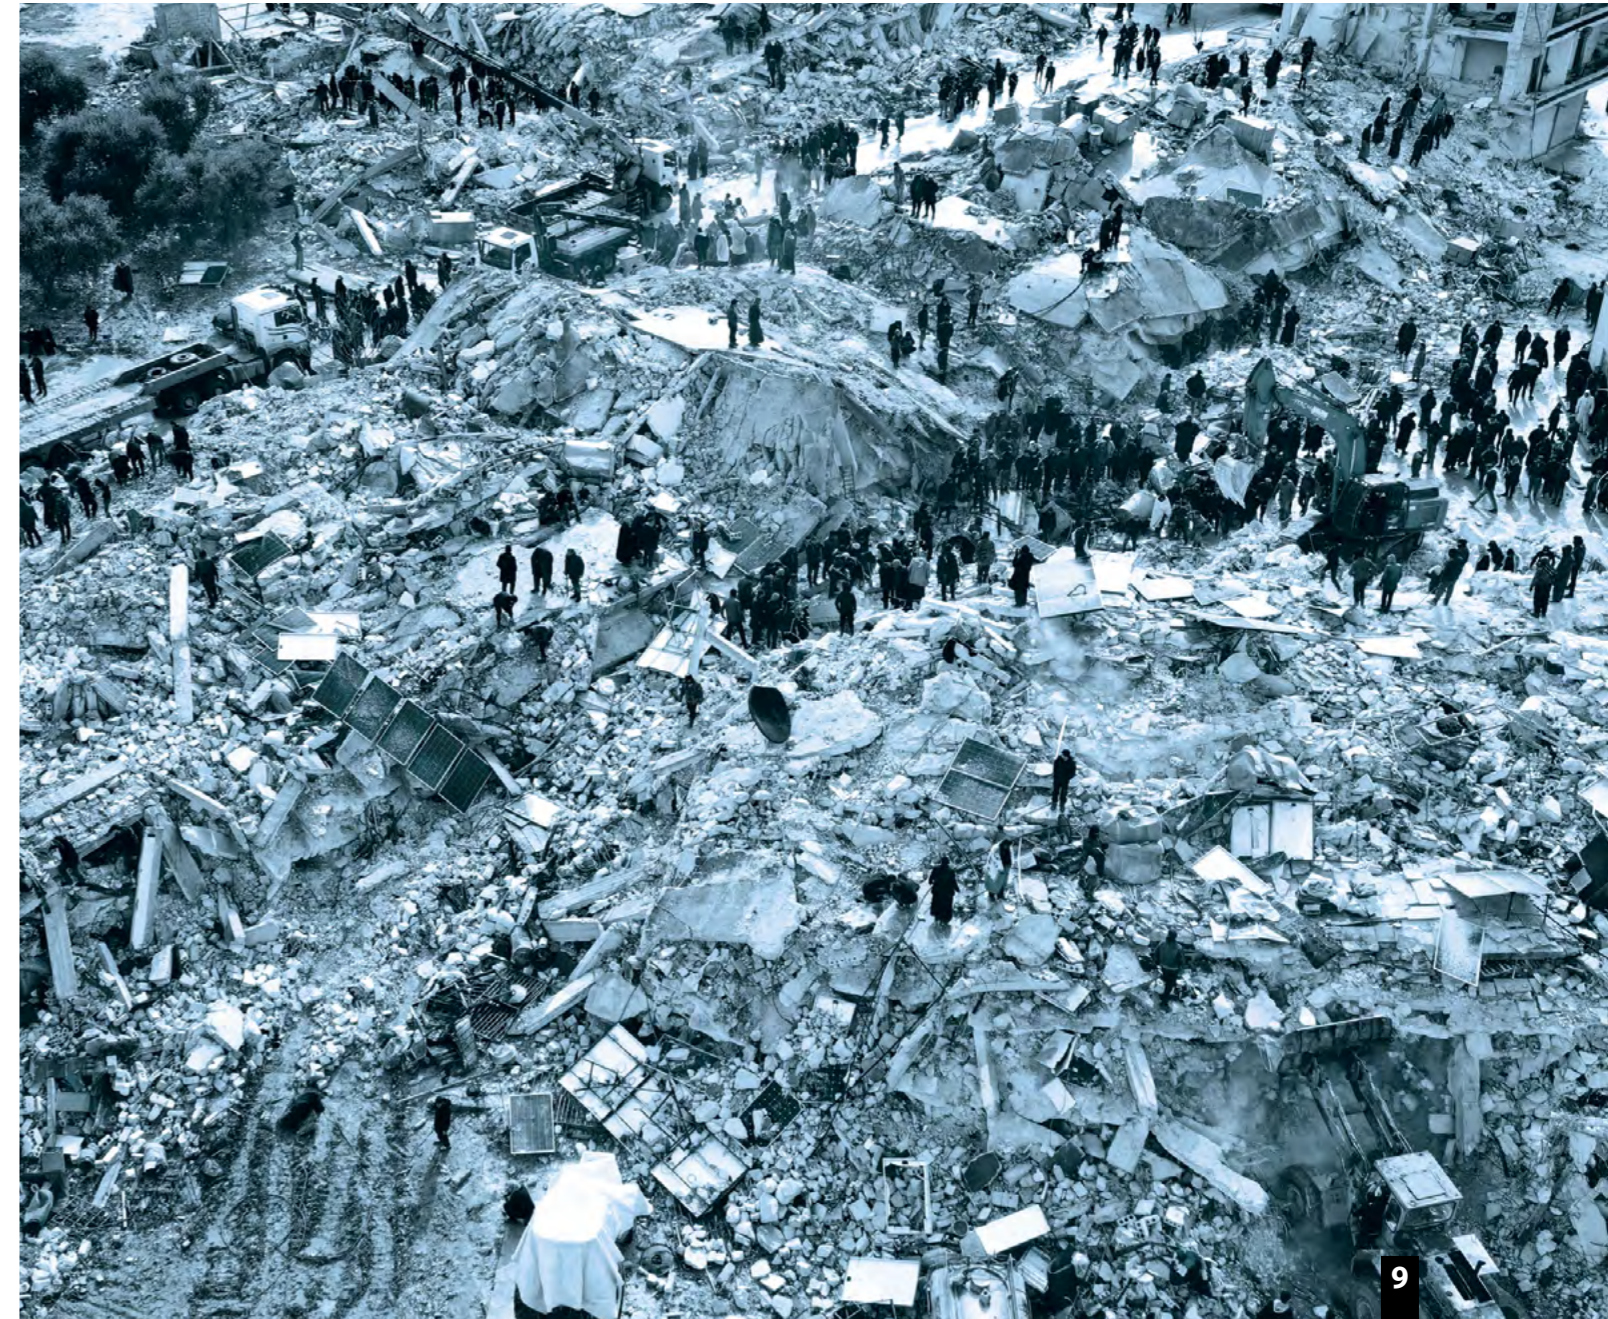
- Uydu görüntüleri ve güncel hava fotoğrafları üzerinden yapılan hızlı analizler neticesinde yaklaşık olarak Gaziantep Nurdağı ve İslahiye'de 1000, Hatay'da ilçe merkezleri dâhil 1750, Kahramanmaraş şehir merkezinde merkezinde 1000, Adıyaman şehir merkezinde 650, Malatya şehir merkezinde 461 ve Osmaniye şehir merkezinde 100 binanın tamamen yıkıldığı tespit edilmiştir. Bu sayılar farklı verilerle ve ileri analizlerle henüz doğrulanmamış olup bu konuda üyelerimizin ve komisyonlarımızın da içerisinde yer aldığı birçok gönüllü çalışmalar yürütülmektedir ve önümüzdeki günlerde diğer yerleşim yerleri ile birlikte nihai sayılar ortaya konacaktır.
